MAÎTRE D'OUVRAGE
COMMUNE DE CLERMONT LE FORT

ÉTUDE DE FAISABILITÉ
DE RESTAURATION INTÉRIEURE
DE L'ÉGLISE POUR
UNE REMISE EN VALEUR
DES ŒUVRES DÉCORATIVES

AVRIL 2004

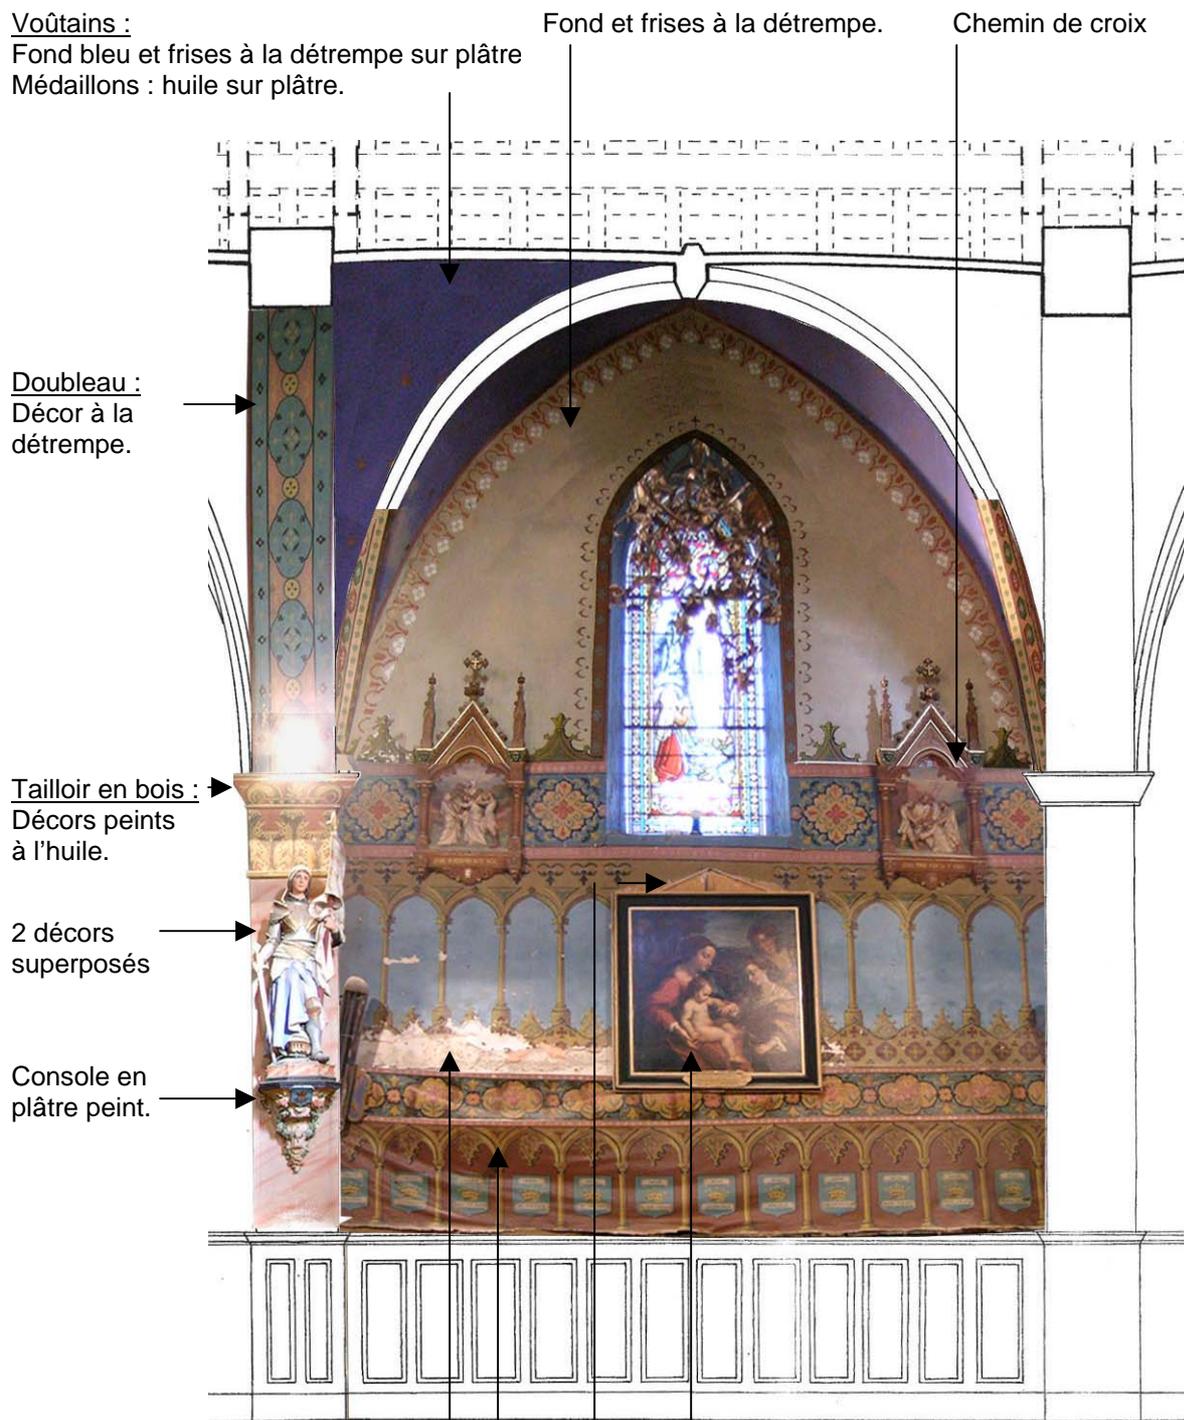
TRAVEE DE LA NEF.

Voûtains :
 Fond bleu et frises à la détrempe sur plâtre
 Médaillons : huile sur plâtre.

Doubleau :
 Décor à la détrempe.

Tailloir en bois :
 Décors peints à l'huile.

2 décors superposés

Effacement du décor (humidité)

Toiles avec peinture à l'huile :
 - Toiles sur papier journal goudronné, tendues et clouées par des liteaux peints.
 - Déformation importante.

Traces de décors :
 - 1^{er} décor : coupe de pierre à fond rose.
 - 2^{ème} décor : fond jaune avec motifs géométriques ocre bleu-vert. Détrempe sur plâtre.

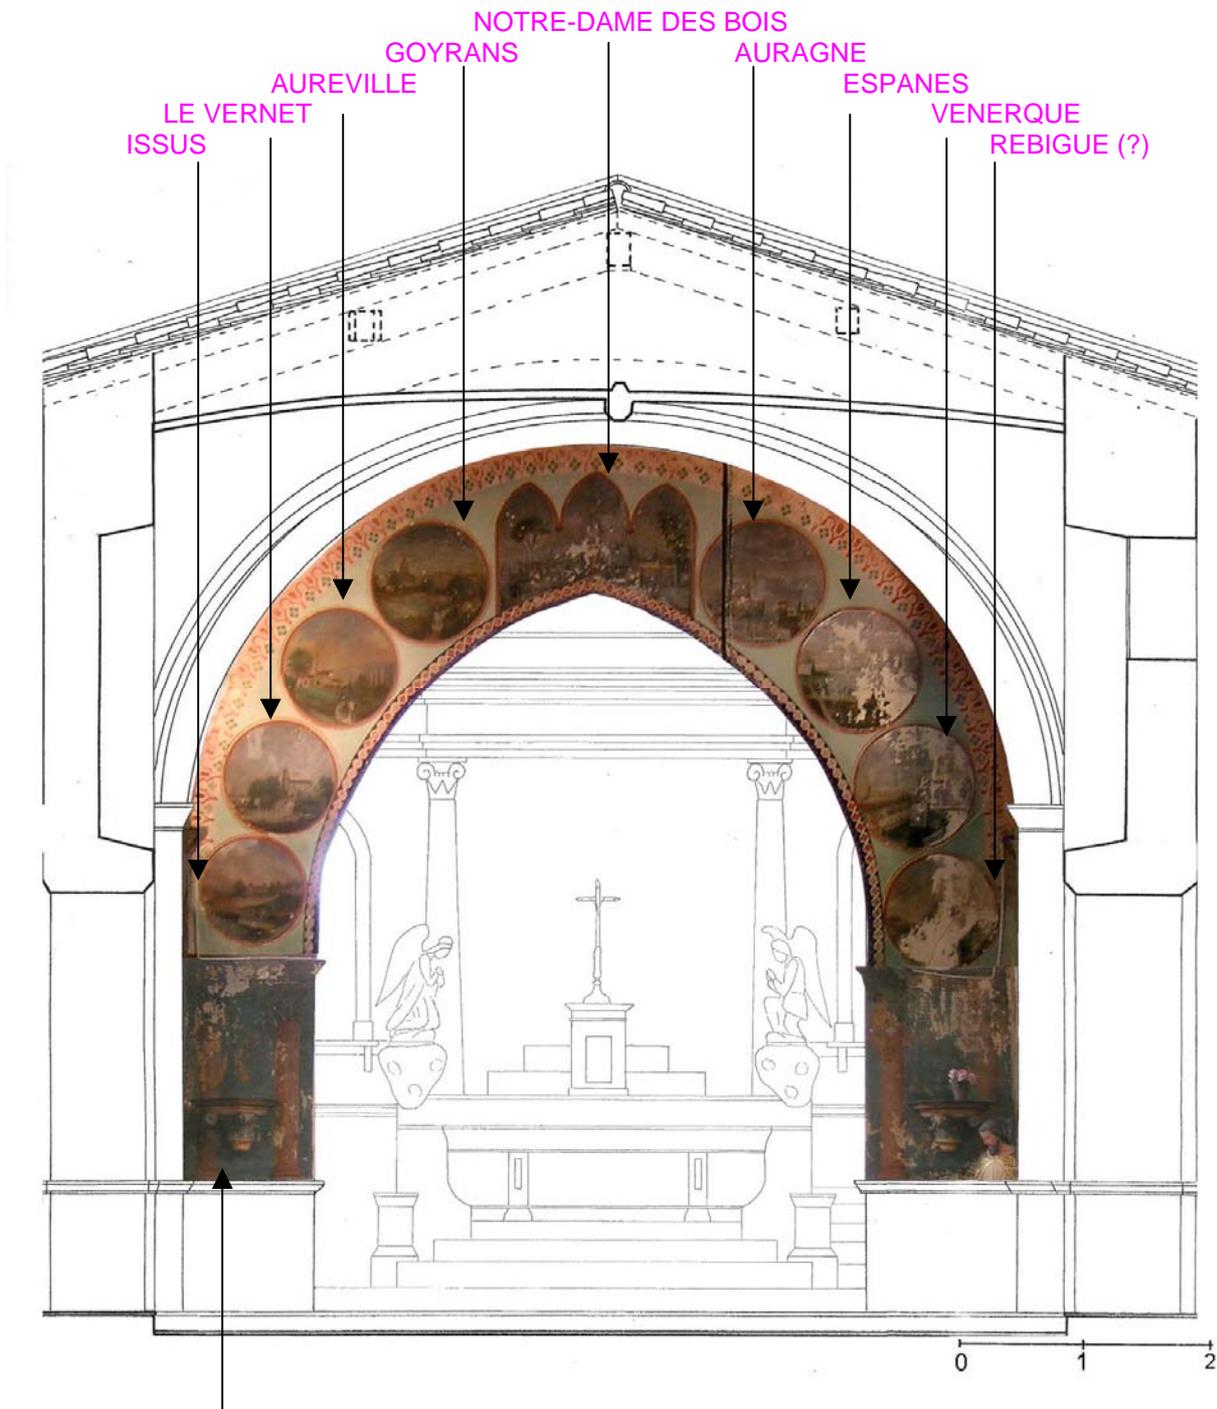
ARC TRIOMPHAL

Décors superposés :

- Huile sur plâtre. Effacement et écaillage des décors.
- Statues déposées de leur support (consoles en plâtre peint).

Médailles avec paysages :

- Huile sur plâtre. Ecaillage de la couche picturale et effacement du décor.
- Pose de *facings* (pour conservation et consolidation provisoires) sur les 5 médaillons de la partie droite.

- Fonds et motifs à la détrempe. Quelques points d'effacement.

- Enlèvement de la première couche picturale de l'intrados de l'arc triomphal (décor visible actuellement) -Fixation du 2° décor et restauration
- Restauration de l'arc triomphal : (fixation, consolidation, restauration) :

- Restitution du décor du registre situé entre lambris d'appuis et médaillons représentant les paroisses : décors de colonnes, après fixations des différents décors superposés et du support

- Restitution, suivant photographies, des paysages (médaillons à l'huile)
 - Compléments sur fonds et frises
 - Consoles en plâtre peint à restaurer et à consolider

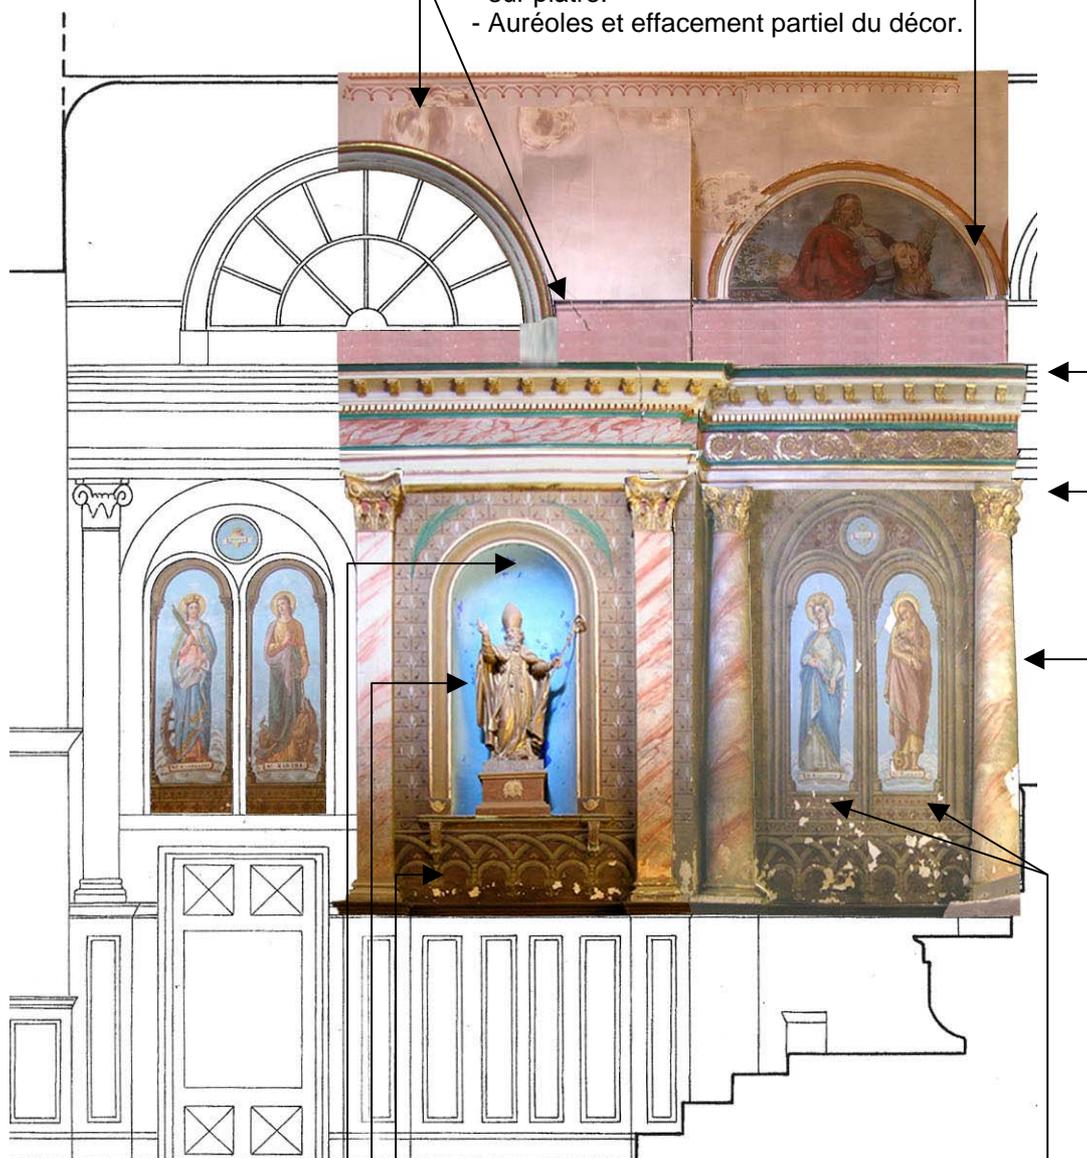
CHŒUR

Fond et frises : Détrempe sur plâtre.
 Fissuration et auréoles

Médallions :
 - Représentation des Evangélistes : huile sur plâtre.
 - Auréoles et effacement partiel du décor.

Architrave :
 Mixtion et repeints

Niche : écaillage du fond coloré bleu.

Personnages peints sur papier encollé.
 Décollements ponctuels des panneaux.

Pilastres et colonnes :
 - superposition de 3 décors
 - écaillage de la peinture.

Motifs d'entrelacs :
 Huile sur plâtre. Ecaillage.

- Dépoussiérage de l'ensemble, nettoyage de tous les décors en parois verticales et plafonds
- Consolidation des décors
- Fixation des décors
- Bouchement des lacunes et fissures

- Consolidation des papiers encollés – dépose pour restauration en atelier et repose in situ après restauration
- Enlèvements des repeints sur architrave (filets rouges et vert)– restauration des dorures

- Restauration des décors peints
- Enduit au plâtre sur maçonneries à l'arrière du chœur (derrière toile tendue jaune y compris dépose de cette dernière)

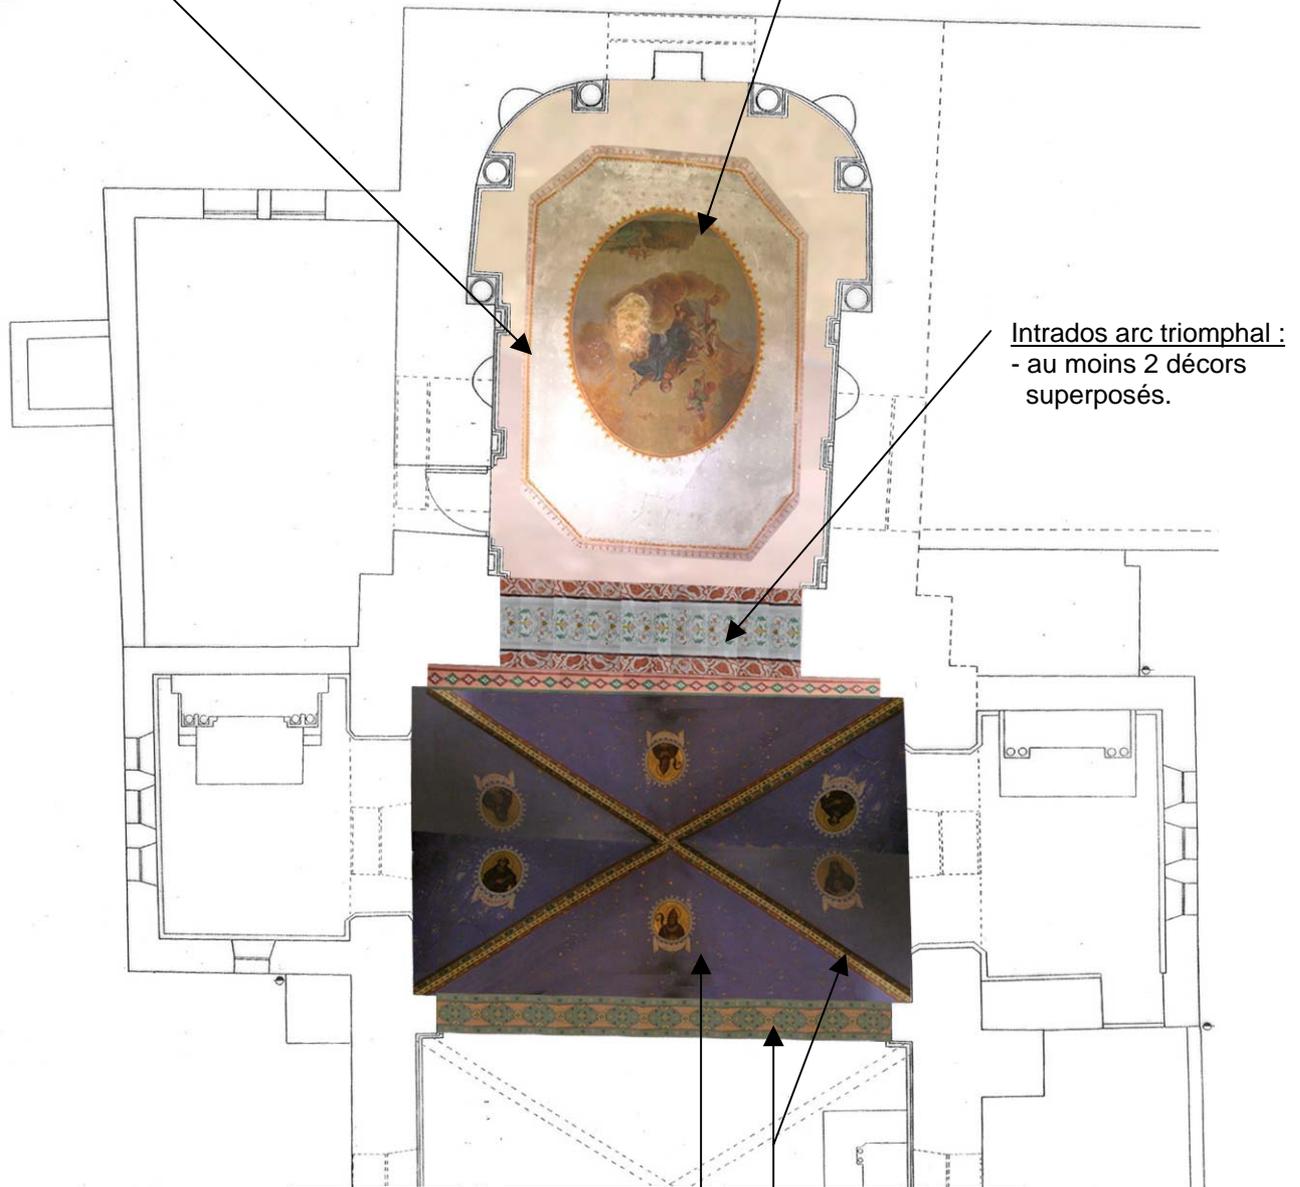
DECORS PEINTS SUR PLAFOND et VOÛTE

- PLAFOND DU CHŒUR : lattis plâtré (fissuration et auréoles)
- Fonds et frises : détrempe.
- Médaillon central : peinture à l'huile exécutée par Antonio BUCCAFERATA. 1868.
Thème : « Apothéose de Saint-Pierre enlevé au ciel par des Anges au -dessus de Clermont Le Fort »

Intrados arc triomphal :
- au moins 2 décors
superposés.

VOÛTE : 1856-1857. Architecte PETIT.
Voûtains : - Fond bleu outre mer, étoilé. Détrempe.
- Médaillons peints à l'huile, fond d'or :
« Représentation de saints personnages »
Nervures et doubleaux : - motifs au pochoir
- détrempe.

- Dépoussiérage de l'ensemble- nettoyage de tous les décors
- Consolidation des décors : couche picturale
- Bouchement de fissures, lacunes
- Fixation des décors
- Compléments, restitution des étoiles manquantes
- Restauration des médaillons peints à l'huile et fond d'or

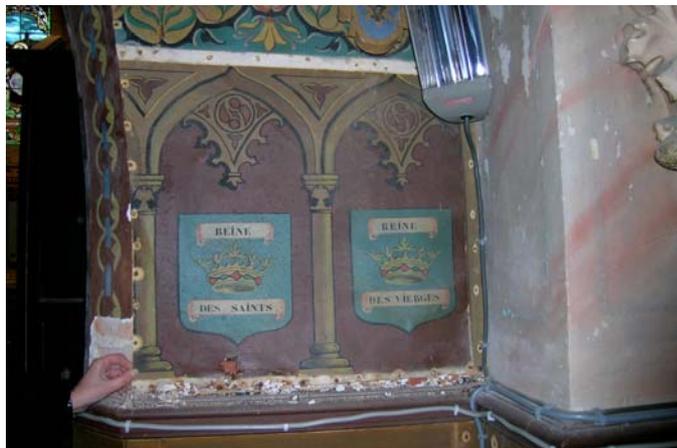
A

A/
Une toile après dépose du linteau cloué au mur.
On note que le décor est interrompu sous le linteau, la toile a donc été peinte après son application au mur.

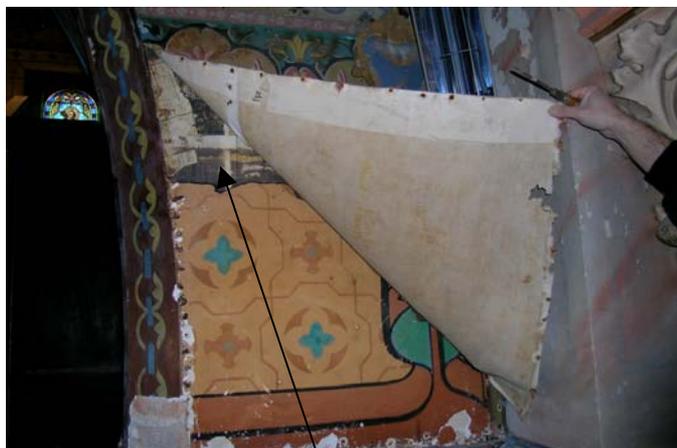
B

B/
Décor XX^e siècle à fond ocre clair apparaissant sous la toile, après décolllement du bitume et du papier journal.

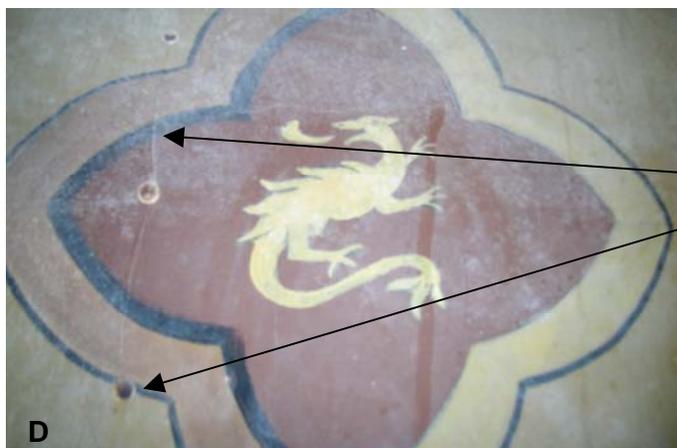
Réparation d'un décor de la façade ouest par application directe d'une toile clouée et peinte.

La limite est faiblement visible.
Les clous sont rouillés.
