MAÎTRE D'OUVRAGE
COMMUNE DE CLERMONT LE FORT

ÉTUDE DE FAISABILITÉ
DE RESTAURATION INTÉRIEURE
DE L'ÉGLISE POUR
UNE REMISE EN VALEUR
DES ŒUVRES DÉCORATIVES

AVRIL 2004

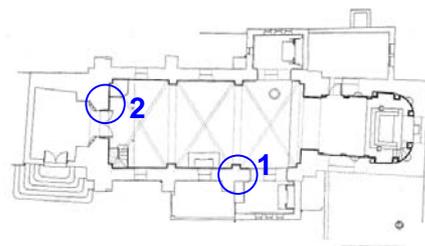
D

Réparation d'un décor de la façade ouest par application directe d'une toile clouée et peinte.

La limite est faiblement visible.
Les clous sont rouillés.

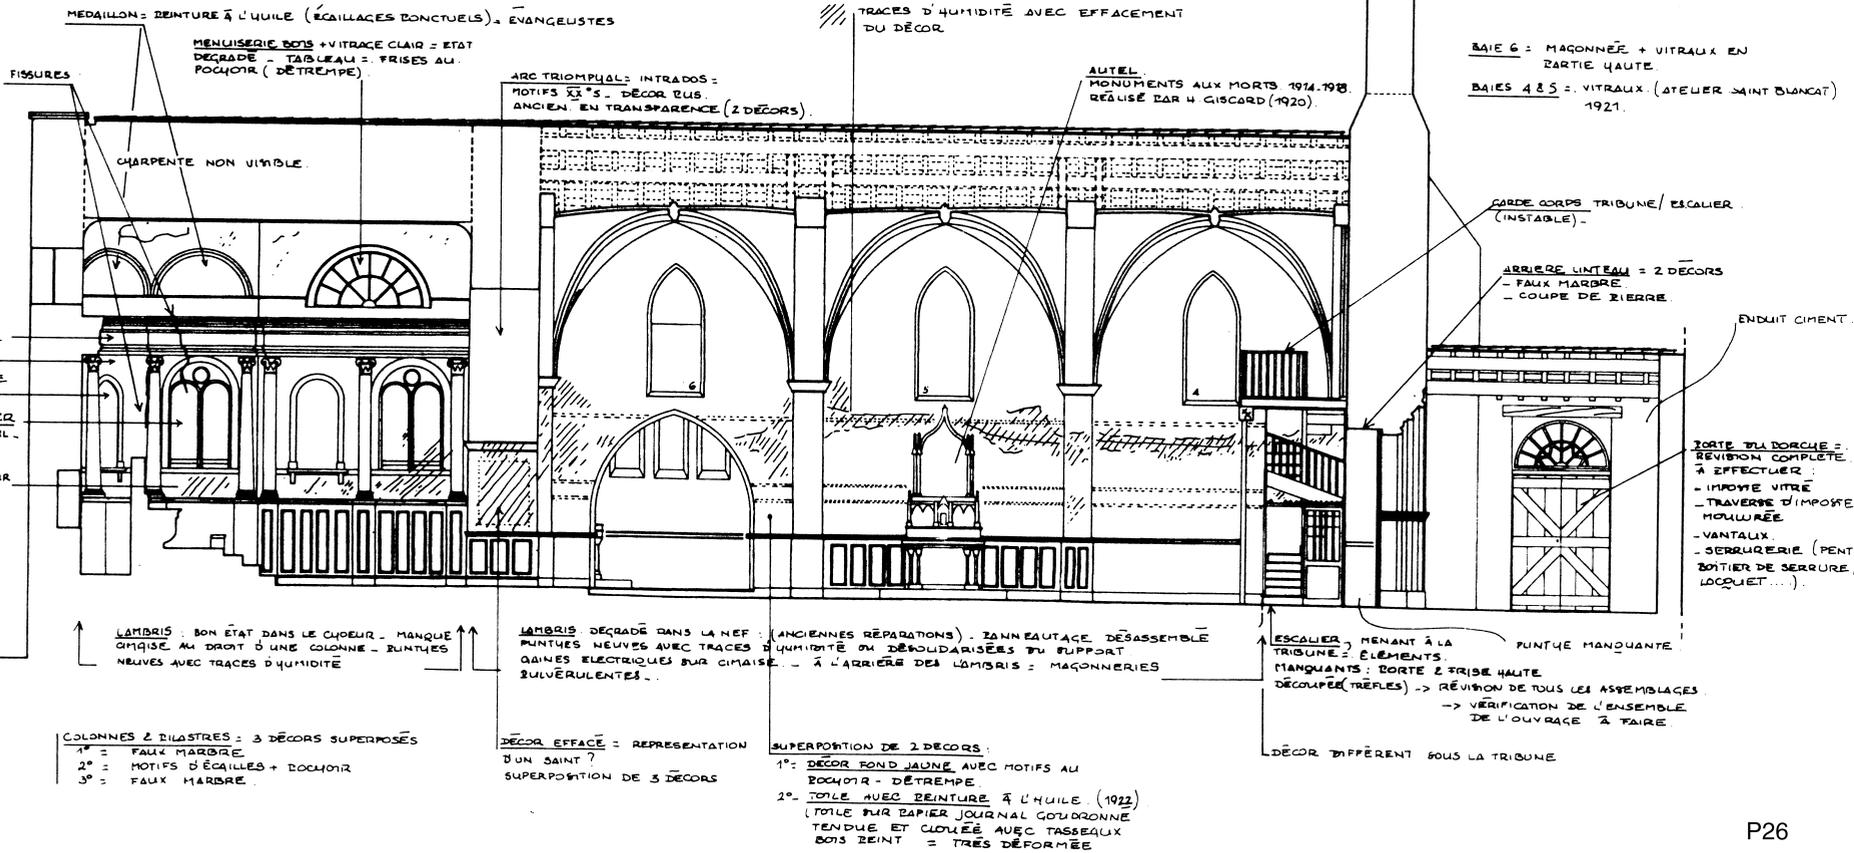
PLAFOND DU CHOEUR : PLÂTRE SUR LATTIS PRESENTANT DES FISSURES & DES AUREOLES.

DECOR PEINT : MÉDAILLON CENTRAL "APOTHÉOSE DE SAINT PIERRE", ENLEVÉ AU CIEL PAR DES ANGES AU-DESSUS DE CLERMONT LE FORT.
 REINTURE À L'HUILE. 1868. PAR ANTONIO BONCOPERRATA.
 TRISES & FOND : DÉTREMPE.
 DECOR AU TOULOIR : BADIGEON - DÉTREMPE.

- Dépoussiérage de l'ensemble- nettoyage de tous les décors
- Consolidation des décors : couche picturale
- Bouchement de fissures, lacunes
- Fixation des décors
- Compléments, restitution des étoiles manquantes
- Restauration des médaillons peints à l'huile et fond d'or
