# Dépollution d'un site de bord d'Ariège

Publié le 01/03/2023 -- La Dépêche du Midi

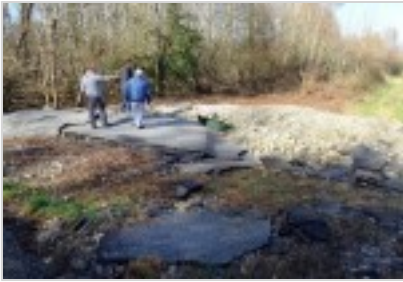
*La zone naturelle avant la remise en état. / photo DDM G.B.*

Dans la nuit du 10 janvier 2022, la crue avait provoqué d'importants dégâts sur une prairie humide et une mare situées dans la RNR Réserve naturelle, au hameau de la Riverotte.

Bien que située à 200 m du lit de l'Ariège, des morceaux de goudron et des gravats, issus de la route jouxtant ces zones humides, se sont étalés et ont recouvert la végétation.

Grâce au soutien du Département et de la Région, des travaux ont été menés pour la dépollution du site naturel avant la période sensible du printemps (période de floraison de la végétation et de reproduction de la faune): retrait à la pelle mécanique et transport vers les centres adaptés.

Au cours de l'été, la reprise de la flore a pu être appréciée par l'équipe gestionnaire. Bien que d'origine rudérale, son évolution et son retour vers une végétation typique de prairie humide sont espérés dans les mois ou années à venir.
